**ИССЛЕДОВАНИЕ ТЕХНИЧЕСКОГО СОСТОЯНИЯ МАЛЫХ
ПЛОТИН РЕКИ РАЗДАН**

Г.И. Карапетян¹, Г.Р. Бабаян¹, А.В. Балаян², Г.Г. Мадатян¹

INVESTIGATING THE TECHNICAL CONDITION OF SMALL DAMS OF THE RIVER HRAZDAN

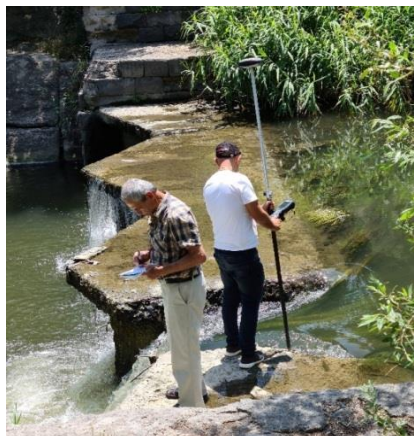
Рис. 1. Геодезические измерения поверхностного положения скоплений у плотины

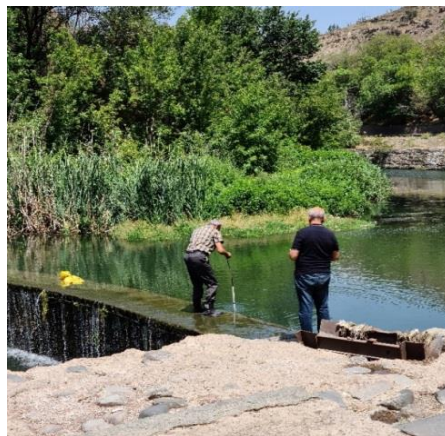
Рис. 2. Измерения на плотине с одним падением

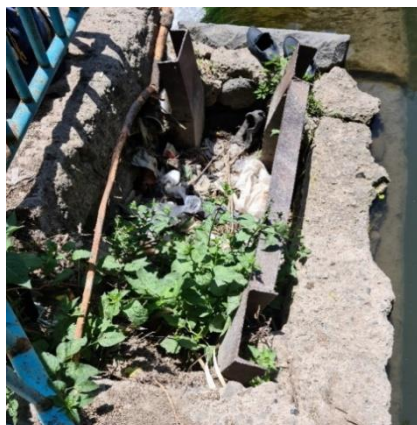
первоочередных задач, требующих решения. В частности, затворные водопропускные узлы, предназначенные для промывки и удаления отложений, находятся в запущенном состоянии. На протяжении десятилетий из-за отсутствия технического обслуживания они заполнялись мусорно-грунтовой массой и вышли из эксплуатации (рис. 3).

Рис. 3. Засорение клапанного узла

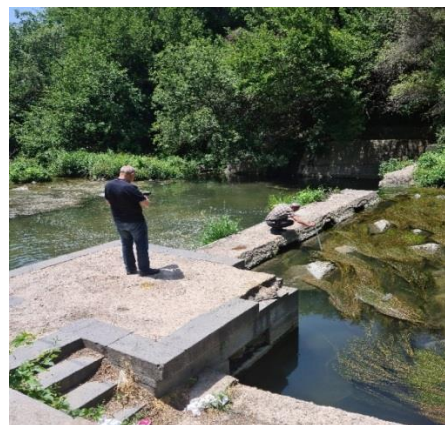
Рис. 4. Наполненный наносами и покрытый водорослями верхний бьеф

В то же время на рассматриваемом участке реки имеются серьезные экологические, технико-экономические проблемы. Результаты наблюдения показывают, что объемы перед сооружениями в основном занесены наносами и водорослями (рис. 4), а прибрежные зоны покрыты густой массой кустарников и тростника, заболочены и замусорены.
