Ռ.Ա. ԱԹԱԲԵԿՅԱՆ, Ս.Ն. ՆԱԶԱՐԵԹՅԱՆ, Լ.Ռ. ԱԹԱԲԵԿՅԱՆ
ԼՈՌՈՒ ՄԱՐԶԻ ԴԵԲԵԴԻ ԿԻՐՃՈՒՄ ԵՐԿՈՒ ՄԵԾ ՍՈՂԱՆՔՆԵՐԻ
ԱԿՏԻՎԱՑՄԱՆ ՀԻՄՆԱԿԱՆ ՊԱՏՃԱՌՆԵՐԻ ՎԵՐԼՈՒԾՈՒԹՅՈՒՆ
(Վանաձոր)

ANALYZING THE MAIN CAUSES OF THE BIG SLIDE ACTIVATION IN THE LORI MARZ DEBED GORGE

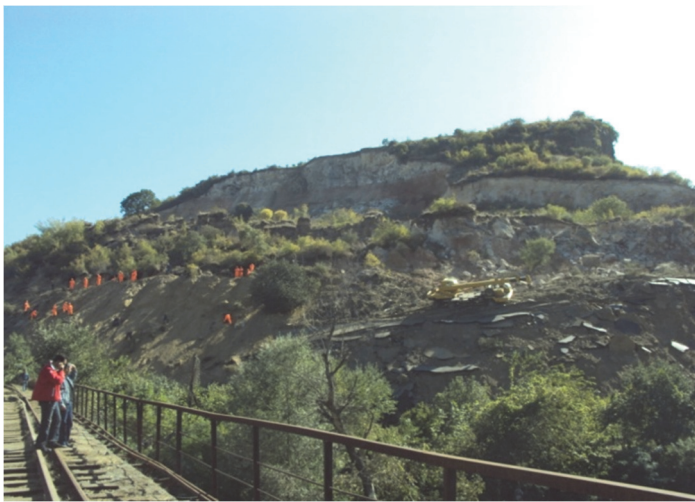
Սա սողանք-փլուզում էր, քանի որ կան տարրեր, որոնք բնութագրում են և՛ սողանքը, և՛ փլուզումը: Սողանք-փլուզման մարմինը հիմնականում ներկայացված է մինչև 30 մ տեսանելի հզորությամբ ցածր ամրությամբ լյոսանման խոշորածակոտկեն գրունտներով, խոշորաբեկոր շերտերի պարունակությամբ: Սողանքային մարմինը լանջն ի վեր՝ սարահարթի սահմաններում ծածկված է մինչև 7մ հզորությամբ բազալտներով (նկ.1), ինչն էլ ստեղծում էր ամրության և կայունության պատրանք:

Նկ. 1. Այրումի սողանք - փլուզումի ընդհանուր տեսքը

Սողանքային մարմնի մեծ զանգվածի պատճառով սահմանային լարումներ են առաջացել ինչպես փխրուն՝ լյուսանման գրունտներում, այնպես էլ 7մ հզորությամբ բազալտե շերտում, որը կտրվել է գրեթե ուղղահայց (նկ.1):

Նկ. 1-ի վերևում երևում է փխրուն գրունտները ծածկող, 7մ հզորությամբ կտրված բազալտե շերտը: Այստեղ հնարավոր են միայն մեծածավալ փլուզումներ՝ բազալտե ծածկույթի պատճառով:

Այստեղ բազալտե ծածկույթի առկայության պատճառով նկատելի ճաքեր կամ այլ դեֆորմացիաներ չեն նկատվել: Սակայն սողանքի հարավային մասում կար ստորերկրյա ջրերի ելք, իսկ վերևում (հարթակի վրա)՝ շուրջ 500 մ² մակերեսով ոռոգելի հողատարածքներ և ճահիճներ՝ ներառյալ եղեգնուտները: Հայտնաբերվել է մինչև 200մմ տրամագծով ջրագիծ, որտեղից ջրերը անարգել մուտք են գործել սողանքային մարմին: Նշված պայմաններում բավարար է եղել լրացուցիչ ոչ մեծ ազդեցության առկայությունը:

Առկա սողնքների ակտիվացումից խուսափելու և նորերի առաջացումը
կանխելու լավագույն և միակ միջոցը ջրերի հոսքի բացառումն է դեպի սողան-
քային մարմին և լանջերի փխրուն գրունտներ:

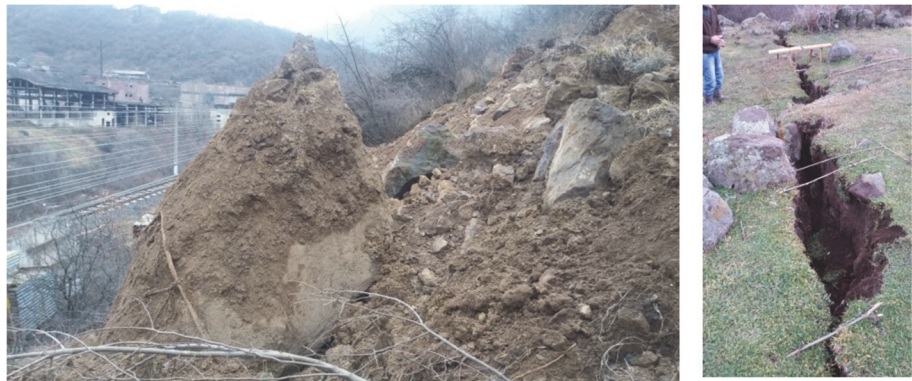
Եթե բացված ճեղքերում նկատվող հորիզոնական տեղաշարժերը 3...4 մ խորության վրա 30...50 սմ են, ապա դրանք նախկինում հասել են մետրերի: Հին և նոր ուղղահայաց տեղաշարժերի ամպլիտուդների տարբերությունը սողանքի գլխամասում նույնպես ակնհայտ է: 1989 թ. առաջացած խզվածքի ուղղահայաց անկման ամպլիտուդը կազմել է առնվազն 1,5մ, իսկ նոր խզվածքում՝ 0,3...0,4 մ:

*Նկ. 3. Թումանյանի սողանքի լեզվակն ու վերևում բացված ճաքերը
(աջ կողմի նկարում երևում են տեղադրված փարոսիկները)*

Սողանքային գոտում 2018 թվականի հունվարի 13-ի դրությամբ իրավիճակը կայունացել էր՝ խողովակաշարով ջրի հոսքը դադարեցնելու հետևանքով: Նույն ձևով 1955 և 1988-1989 թվականներին սողանքի ակտիվացումից հետո, երբ ջրատարից դեպի սողանքային մարմին ջրի հոսքը դադարեցրին, այն կայունացավ: Նշենք, որ 2018 թվականին սողանքի հետևանքով տեղաշարժերն ավելի փոքր են եղել, քան նախորդ ակտիվացումների ժամանակ:
