Դ.Ս. ՆԱՀԱՏԱԿՅԱՆ, Ժ.Վ. ԲԱՂԴԱՍԱՐՅԱՆ

**ԾԱՂԿՈՒՆՔԻ ՍԲ. ՀԱՐՈՒԹՅՈՒՆ ԵԿԵՂԵՑՈՒ ՃԱՐՏԱՐԱՊԵՏԱԿԱՆ
ՎԵՐԱԱՐԺԵՎՈՐՄԱՆ ՎԵՐԼՈՒԾՈՒԹՅՈՒՆ**

**ANALYSIS OF THE STUDY OF ARCHITECTURAL REVALORIZATION
OF ST. HARUTYUN CHURCH IN TSAGHKUNK VILLAGE**

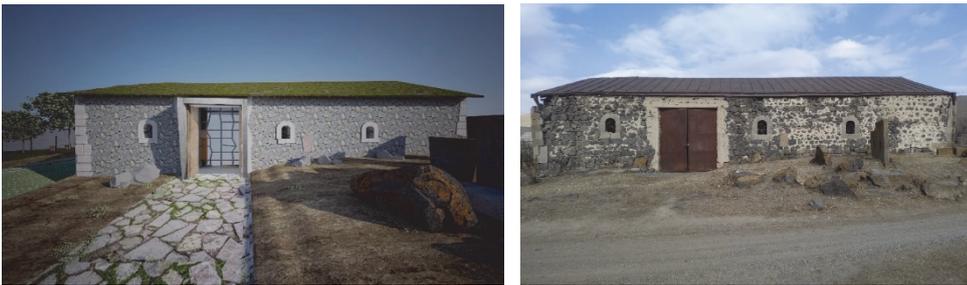
Նկ. 1,2. Ծաղկունք գյուղի եկեղեցու հարավային ճակատը՝ լուսանկարը և առաջարկը

Կառույցի կոնստրուկտորական համակարգը լուծված է չմշակված խոշորաբեկոր, միջին և մանր բազալտե քարերից՝ կավահողային շաղախով: Տանիքածածկը երկլանջ է՝ այժմ թիթեղյա: Հատակն այժմ ցեմենտ-ավազե հարթեցված շերտով է իրականացված: Հարավային պատի վրա առկա դռան բացվածքը խորհրդային տարիների ընթացքում ձևափոխվել է. կառուցվել է երկաթ-բետոնից շրջանակ, և տեղադրվել են մետաղական դարպասներ:

Մուտքի հանգույցի համար ընտրվել է մետաղական եզրագոտիով շեշտված երկակի երկփեղկ դռների կիրառությունը: Մետաղական եզրագոտին, ճարտարապետական վերականգնումից հետո, հանդիսանում է դռան հանգույցի ամրագոտի և շեշտում է կատարված նորարարական միջամտությունը: Հիմնական դուռը փայտյա է, պահպանում է գյուղական միջավայրի ընդհանուր ճարտարապետական ոճը, ինչպես նաև հիանալի կերպով ծուլվում է գյուղական միջավայրին: Երկրորդական դուռն իրականացված է երկաթյա շրջանակներում օրգանական ապակիների կիրառմամբ, կրում է և՛ դեկորատիվ, և՛ ֆունկցիոնալ կարևոր նշանակություն: Օրգանական ապակիները գունավոր են, շեշտում են մուտքի հանդիսավորությունը, եկեղեցին հոգևոր-մշակութային միջոցառումների անցկացման վայր դարձնելու կարևոր նպատակը: Օրգանական ապակիների փոխարեն կօգտագործվեն նաև Ծաղկունք գյուղի մշակութային դպրոցի սաների կատարած վիտրաժային աշխատանքները: Մետաղական եզրագոտու վրա կկիրառվեն լեդ լուսարձակներ, որոնք կապահովեն թեթև ֆոնային լուսավորություն՝ մթության մեջ շեշտելով մուտքի համար կատարված միջամտությունը:

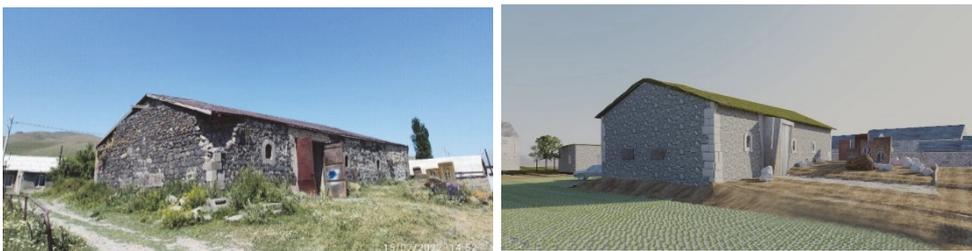
Նկ. 3,4. Տեսքը հարավ-արևմուտքից և առաջարկի եռաչափ մոդելը

Արտաքրուստ ուղղանկյուն հատակագծով (չափերն են՝ 23,37x12,80մ) եռանավ բազիլիկ շինություն է, արևելյան մասում է գտնվում կիսաշրջանաձև խորանը, որի երկու կողմերում կան ավանդատներ: Խորանն աղոթասրահից անջատվում է բեմով, իսկ հյուսիսային պատի արևելյան մասում մկրտարանն է: Միակ մուտքը հարավային կողմից է: Գերանաձածկ տանիքը հենված է 3 զույգ փայտե սյուների վրա, վերջիններս ավարտվում են քանդակազարդ խոյակներով: Ծածկն արտաքինից երկթեք է, թիթեղապատ:

Առաջարկվում է եկեղեցու պատերի ամրակայման աշխատանքներից հետո իրականացնել երկու տարբերակով տանիք՝ կանաչ կամ մետաղական: Կանաչ քանգի եկեղեցու տանիքն ի սկզբանե ունեցել է նմանատիպ լուծում: Կանաչ տանիքների օգտագործումը ժամանակակից ամենատարածված միտումներից մեկն է, և այս նախագծի շրջանակներում դրա կիրառությունը շեշտում է և՛ վերոնշյալ փաստը, և՛ նորարարական մոտեցում է ճարտարապետական վերականգնման և վերաօգտագործման ոլորտում: Մյուս տարբերակով կփոխարինվի տանիքի թիթեղյա ծածկը՝ նոր թիթեղով: Այս մեթոդների ընտրությունը թողնված է նախագծի վերջում:

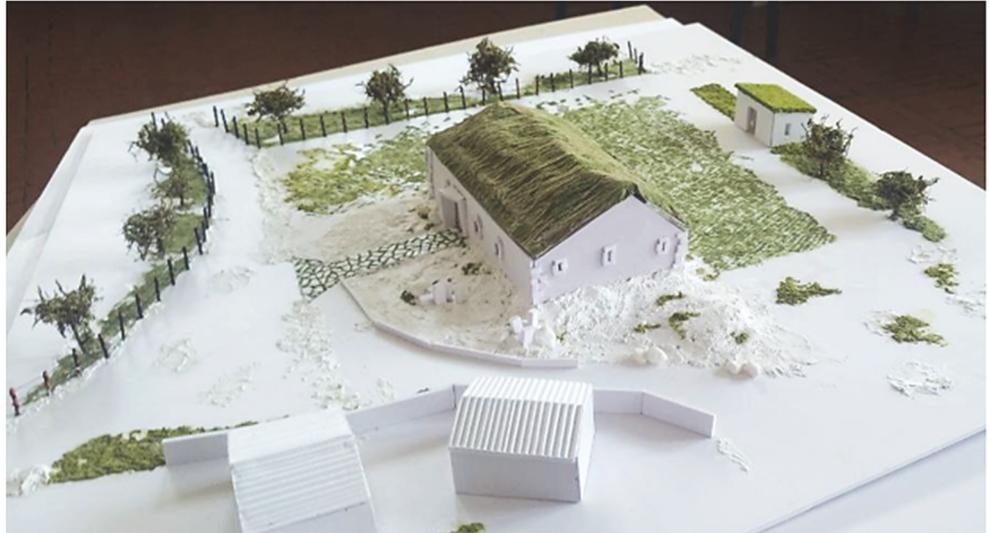
Նկ. 5. Միջավայրի վերաարժևորման մանրակերպի լուսանկար

Առաջարկվում է եկեղեցու բակի և ընդհանուր տարածքի ընդարձակում, որտեղ կունենանք ազատ և լայնարձակ միջավայր, կանաչ գոտի՝ գազոնային սալիկներով և բազալտե տուփանված քարերով պատված արահետով, կանաչ տանիք, նստարաններ, հասարակական սանհանգույցներ, համերգային միջոցառումների համար նախատեսված գովազդային և եկեղեցու մասին պատմող վահանակներ, գտածոների ցուցափեղկեր, ավտոկայանատեղի և գիշերային լուսարձակներ, իսկ գյուղացիների հողակտորների ցանկապատերը կփոխարինվեն էլեկտրական հովիվներով, որպեսզի բացառվի խոշոր և մանր եղջերավոր անասունների մուտքը եկեղեցու մերձակա տարածք:
